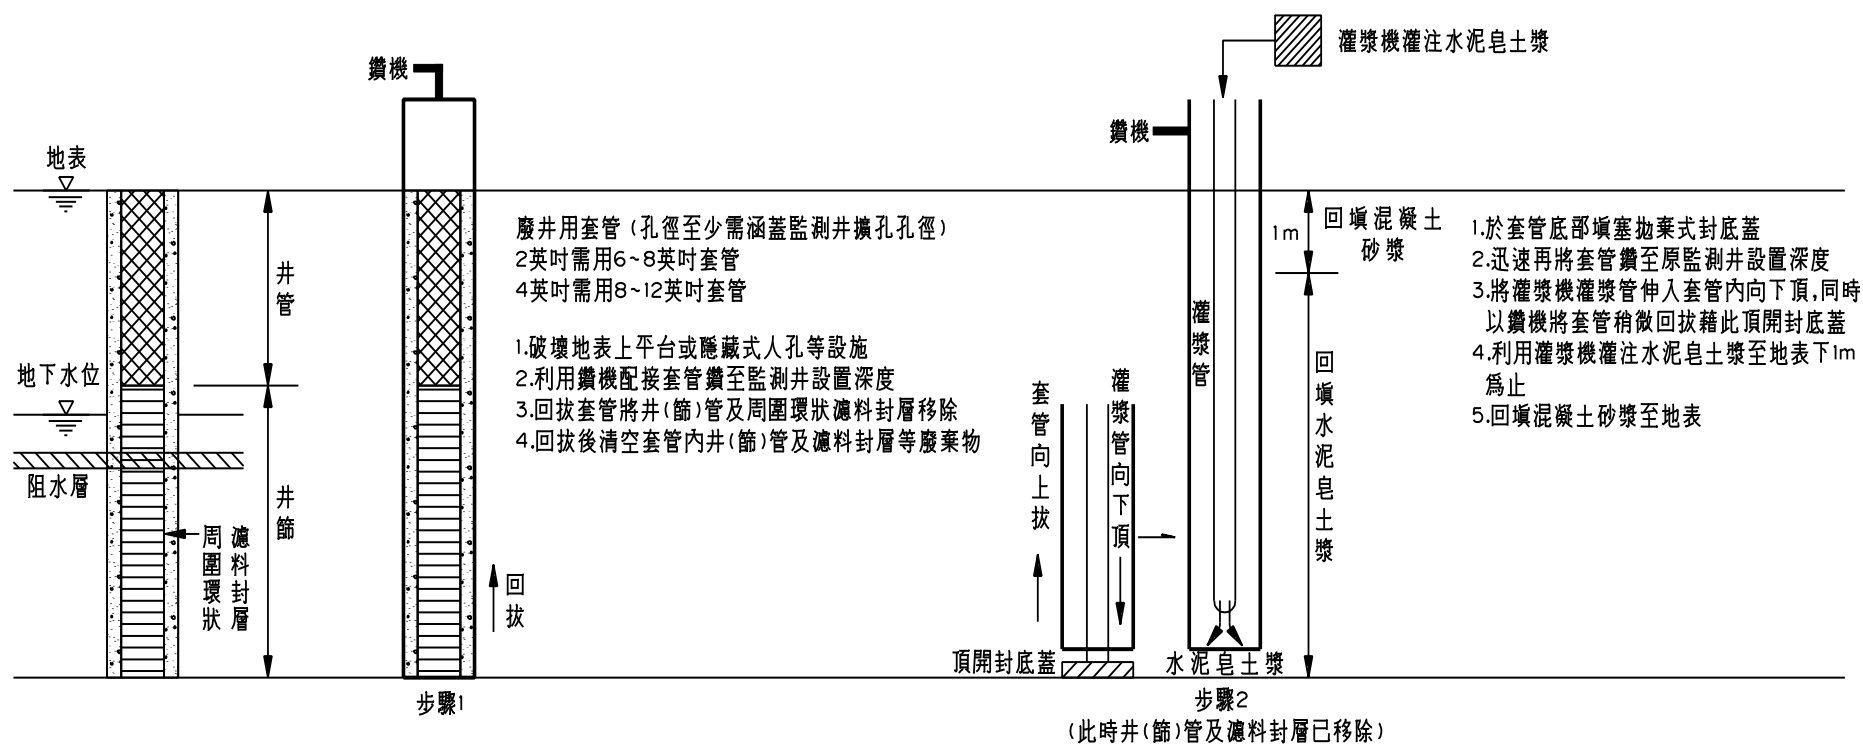
圖 3 設置不當（貫穿不同含水層）監測井之廢井作業示意圖
